# S30T 正交车铣 TC4 钛合金磨损形貌及机理分析

## Experimental Analysis Toward Wear Characteristics and Mechanisms for S30T Tools Through Orthogonal Turning-Milling on TC4 Titanium Alloy

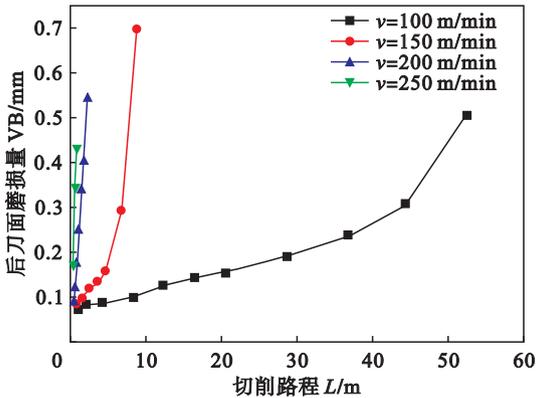
图 1 不同切削速度刀具磨损曲线

图 1 为不同切削速度下刀具后刀面磨损曲线。可以看出, 随着切削速度的增大, 刀具磨损速率迅速增大, 刀具寿命急剧下降。

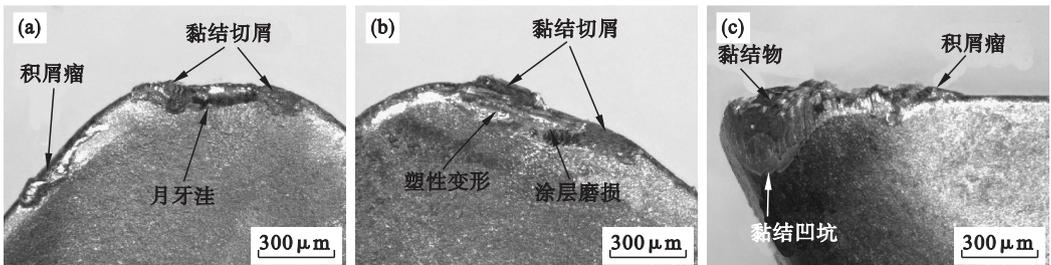
图 2 干切削条件下刀具磨损及破损形貌

(a) —  $v = 100 \text{ m/min}$ ,  $L = 20.5 \text{ m}$ ; (b) —  $v = 150 \text{ m/min}$ ,  $L = 6.7 \text{ m}$ ; (c) —  $v = 150 \text{ m/min}$ ,  $L = 8.8 \text{ m}$ .

由图 2 可以看出, 干式切削时, 在正常磨损阶段, 前刀面, 特别是靠近刀尖圆弧处, 有明显的黏结切屑, 在主切削刃和刀尖圆弧处, 有积屑瘤产生, 前刀面产生明显的月牙洼磨损和涂层破损, 后刀面主要以黏结磨损为主。在急剧磨损阶段, 前刀面产生严重的涂层剥落, 后刀面黏结物明显增多, 黏结磨损加剧。

初期磨损阶段, 由于涂层刀具良好的耐磨性和抗黏结性, 刀具材质和工件材料亲和性较小, 因此减小了刀具和工件间黏吸作用, 切屑黏结物较少。正常磨损阶段, 由于高温的作用, 在切屑与刀具界面上, 涂层表面的一些 Al 元素和空气中的 O 元素发生氧化反应, 生成非结晶的  $\text{Al}_2\text{O}_3$  薄膜, 使刀具在高温下保持了较高的工作温度和硬度、化学稳定性和抗黏结性能; 但随着切削继续, 不断流出的切屑逐渐擦去刀具表面的氧化膜和吸附膜, 使刀具与切屑间的冷焊面积逐渐增大, 并由于钛合金亲和力强, 在摩擦和高温高压作用下, 切屑底层金属停滞和积聚在刀口附近, 形成积屑瘤。如图 2a 和 2c 所示, 随着切削继续, 由于磨粒磨损的作用, 刀具后刀面与工件和切屑不断摩擦和挤压, 在刀具后刀面形成一定宽度的磨损带, 切屑流出时, 切屑底层金属黏结在切削刃口处, 黏结物的体积不断增大, 在切削力作用下从刀具表面脱落, 并从表面撕下刀具材料并带走, 形成黏结凹坑, 黏结物在断续切削过程中不断脱落且又重新形成, 从而加剧刀具磨损。

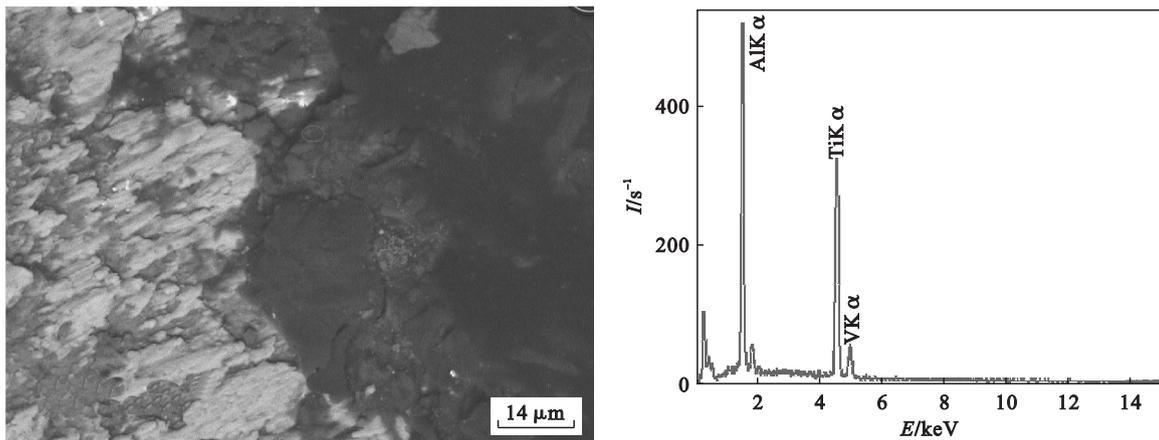
图 3 刀具黏结物微观组织及能谱图

在扫描电镜下对黏结物作能谱分析, 见图 3。能谱显示, 表面主要元素为 Ti, Al 及 V 等工件材料元素, 证明黏结物来自钛合金工件。

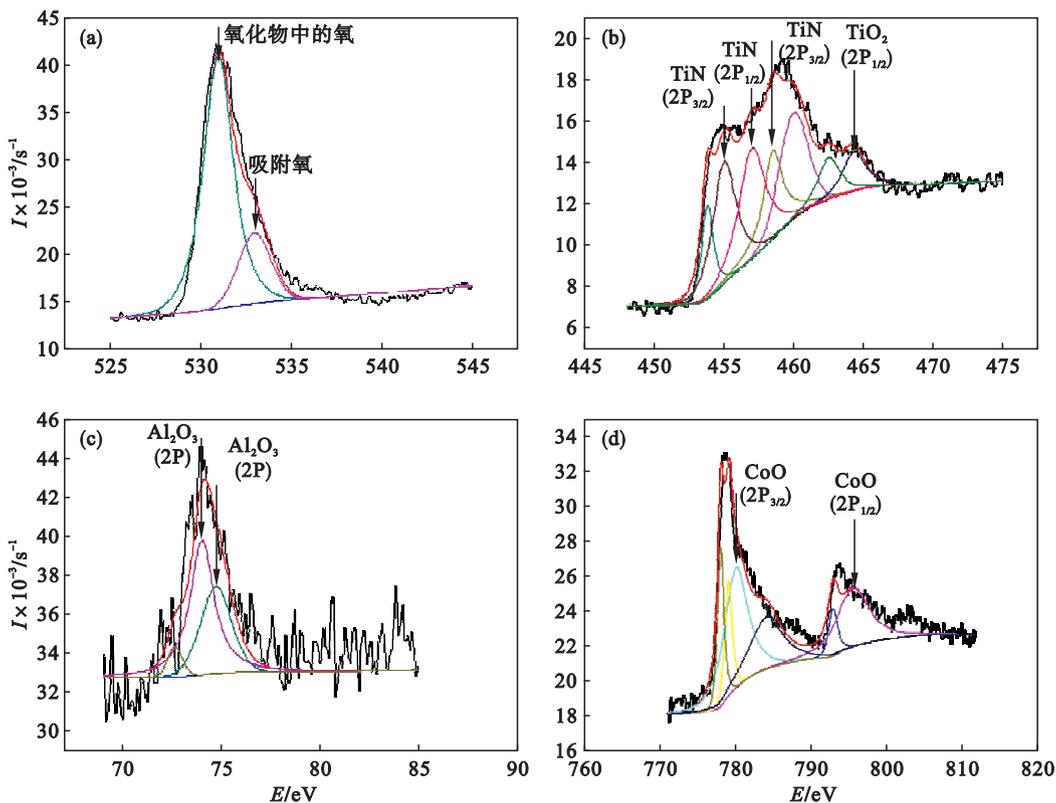
图 4 刀具精细谱图

(a)—O 1S; (b)—Ti 2P; (c)—Al 2P; (d)—Co 2P.

根据元素的单质态及氧化态结合能不同, 通过分析可知, 正交车铣切削钛合金 TC4 过程中, 有  $\text{TiO}_2$ ,  $\text{Al}_2\text{O}_3$ ,  $\text{CoO}$  等物质生成. 刀具材料或黏结物中 Ti 元素在切削高温作用下与空气中 O 元素反应, 生成  $\text{TiO}_2$ , 其使刀具表面材料变脆, 刀体

材料更易脱落.  $\text{Al}_2\text{O}_3$  化学稳定性好, 具有抗氧化性能, 生成的氧化薄膜覆盖在刀具表面, 对刀具具有一定的保护作用, 但脱落后会加速刀具磨损. Co 为硬质合金基体材料的黏结剂, 在电子能谱图中检测到 Co 和  $\text{CoO}$ , 说明电子扫描区域硬质合金

涂层已经被严重破坏,硬质合金基体裸露出来.由于刀具在加工过程中被污染,在扫描前应用氩离子( $\text{Ar}^+$ )对表面进行溅射剥离,导致高价态的氧化物,如  $\text{Co}_3\text{O}_4$  等,被还原为低价态的氧化物  $\text{CoO}$  等,因此,刀具磨损区域只检测到  $\text{Co}$  和  $\text{CoO}$ ,没有  $\text{Co}_3\text{O}_4$ .  $\text{CoO}$  或  $\text{Co}_3\text{O}_4$  是一种组织疏松的氧化物,改变了刀具材料表面成分和性能,使其中的硬质相颗粒易于被切削或工件摩擦破坏掉并粘走,从而加剧刀具磨损.由以上分析可知,涂层硬质合金正交车铣 TC4 钛合金过程中,有氧化反应发生,在高温下生成不同的氧化物,对刀具磨损产生重要影响.

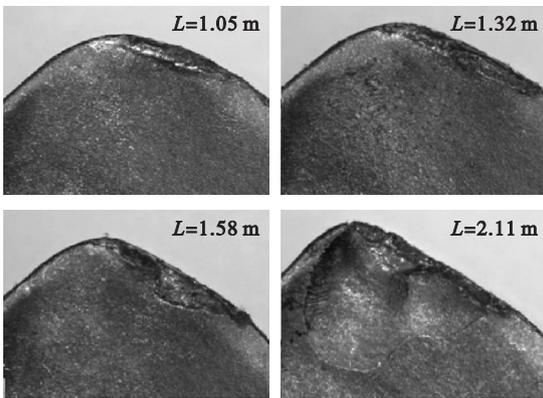
图 5 涂层脱落发展过程  
Fig. 5 Process of coating peeling

干式切削时,在刃口附近,特别是靠近刀尖圆弧处,出现轻微的涂层磨损,继续切削,磨损扩展.图 5 为切削速度为  $200 \text{ m/min}$  干式切削时涂层剥落的发展过程.试验中切削深度小于刀尖圆弧半径,刃口圆弧和副切削刃或底刃承担主要的切削工作,受到的冲击、挤压和剪切作用最大,从图中看出,早期的涂层磨损从刀尖圆弧切削刃口及副切削刃开始,逐渐在刀具前刀面上形成月牙洼磨损,随着月牙洼逐渐向前、向后的扩大,当其前缘与切削刃之间的棱边很窄时,切削刃强度降低,导致刃口破损,刃口破损降低了涂层与基体材料的结合强度.刃口破损使切削刃变钝,增加了刀具与工件之间的摩擦与挤压,切削过程产生更多的热量,切削区的切削温度升高,破损的刃口区域产生微裂纹,使破损沿着副切削刃方向和前刀面方向扩展,形成更大面积的破损.
