## 基于三点弯曲试验研究合金化镀层剥落机制

摘 要:通过三点弯曲试验,利用电子探针(EPMA)、扫描电镜(SEM)及金相显微镜(OM)研究了合金化镀锌板(GA)不同应力状态(压应力、拉应力)下裂纹的扩展、延伸及镀层的剥落.结果表明:锌层从合金化炉出来冷却过程中锌层中的裂纹产生于 $\delta$ 和 $\Gamma$ 相中.在变形过程中,压应力和拉应力侧裂纹的扩展和锌层的剥落机制不同.在拉应力一侧,裂纹沿着垂直板面的方向延伸,到达 $\Gamma$ - $\alpha$ Fe 界面,沿着平行于 $\Gamma$ - $\alpha$ Fe 界面继续延伸,与第二条裂纹接触后,锌层剥落;在压应力一侧,裂纹沿着与板面成一定角度的方向扩展,最后镀层剥离或者在 $\delta$ 相内或者与拉应力一侧相同,到达 $\Gamma$ - $\alpha$ Fe 界面后,沿着 $\Gamma$ - $\alpha$ Fe 界面延伸最后产生破坏.实验结果还表明,镀层在压应力条件下更容易产生粉化现象.

# **Exfoliation Mechanism of Galvannealed Coating by Three Point Bend Test**

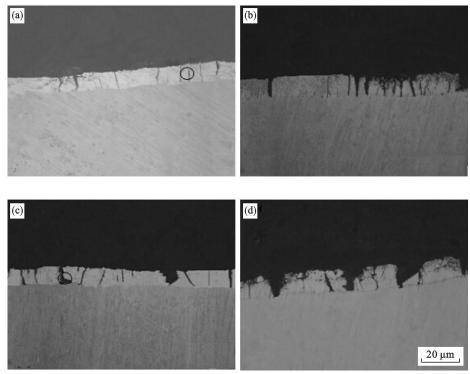
图 2 镀层拉应力侧的裂纹扩展 Fig. 2 Cracks in the coating under tensile stress (a)  $-\varepsilon = 0.02$ ; (b)  $-\varepsilon = 0.08$ ; (c)  $-\varepsilon = 0.13$ ; (d)  $-\varepsilon = 0.23$ .

图 2 为镀层在应变为 0.02,0.08,0.13 和 0.23 时拉应力侧的裂纹扩展情况. 从图 2 可以看出,因为镀层中存在预裂纹(图 1a),当变形刚刚开始时( $\varepsilon$  = 0.02), $\Gamma$  相及  $\delta$  相中的裂纹沿着垂直于板面的方向扩展,并且也产生了一些垂直于板面方向的新裂纹,由于 Fe – Zn 合金相中  $\Gamma$  相

中的 Fe 含量最多,是最脆的相<sup>[4]</sup>,所以新生的裂纹首先从  $\Gamma$  相开始,如图 2a 圆圈内所示.随着变形量的增大( $\varepsilon$ =0.08)裂纹扩展到  $\Gamma$ -  $\alpha$ Fe 界面(镀层与基板的交界面),并且裂纹的宽度增加,如图 2b 所示. 当变形量继续增加时( $\varepsilon$ =0.13,0.23)裂纹沿着  $\Gamma$ -  $\alpha$ Fe 界面延伸,直到与其他裂纹相遇时镀层剥离,如图 2c,2d 所示.

在拉伸侧:由于拉伸应力直接作用于镀层,所以裂纹产生和延伸的方向垂直于应力方向. 而镀层中最容易破坏的为  $\Gamma$  相,随着变形量的增加镀层内应力增大,  $\Gamma$  相最先到达弯曲极限导致在  $\Gamma$  相层内部产生新裂纹,随着应力的继续增加,裂纹沿着应力方向扩展,沿着垂直于应力方向延伸,最后裂纹贯穿整个镀层. 随着变形量的继续增加,镀层内应力继续增大,所产生的切向应力也增大,当其产生的切向应力大于镀层与基板间的结合力时裂纹沿着  $\Gamma$  –  $\alpha$ Fe 界面延伸,当与其他裂纹相遇时镀层剥离.

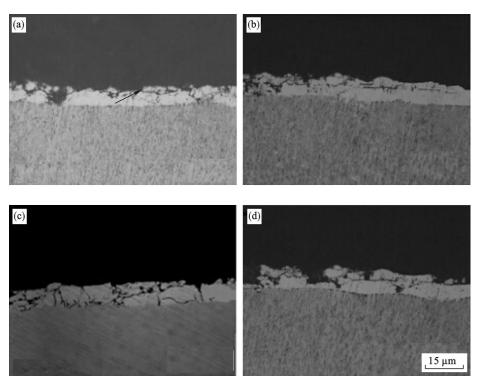
图 3 镀层压应力侧的裂纹扩展 Fig. 3 Cracks in the coating under compressive stress (a)  $-\varepsilon = 0.02$ ; (b)  $-\varepsilon = 0.08$ ; (c)  $-\varepsilon = 0.13$ ; (d)  $-\varepsilon = 0.23$ .

图 3 为镀层在应变分别为 0.02,0.08,0.13 和 0.23 时压应力侧的裂纹变化情况. 从总体上看,压应力侧的粉化量明显比拉应力侧严重. 在应变为 0.02 时镀层内不但有纵向裂纹的延伸和扩展,而且在 δ 相内也产生了横向裂纹,如图 3a 中箭头所示. 随着应变的增加,纵向裂纹到达镀层表面,而且新生成的横向裂纹也与纵向裂纹接触,导致镀层脱落,从图中可以看出,应变为 0.08 时,镀层粉化比较严重,如图 3b 所示. 随着应变的继续增加,镀层的粉化越来越严重. 从图 3 中还可以看出,在压缩侧镀层的粉化主要发生在 δ 相内.

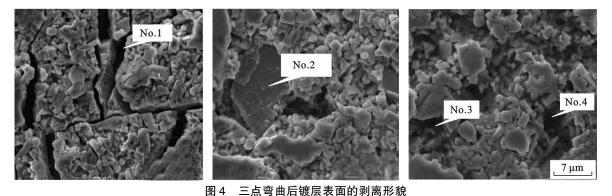
Fig. 4 Fracture surfaces of the coatings after three point bend test

(a)—拉伸侧断裂发生在  $\Gamma$  –  $\alpha$ Fe 界面; (b)—压缩侧断裂发生在  $\alpha$  相内; (c)—压缩侧断裂发生在  $\Gamma$  –  $\alpha$ Fe 界面.

图 4 和表 3 分别为镀层在拉伸侧和压缩侧表面的剥离形貌及 EDS 分析结果. 图 4a 为镀层在拉伸侧的镀层剥落断面. 可以看出镀层剥离主要

发生在镀层与基板的结合处和  $\Gamma$  相层内部,这主要是因为,镀层在变形前  $\Gamma$  相中已存在很小的裂纹,在随后的拉伸过程中,裂纹扩展、延伸,当裂纹延伸到表面时产生粉化和剥落现象. 从图 4a 的能谱分析可以得到证实. 图 4b 和 4c 为镀层在压缩侧的表面形貌,可以看出镀层的剥落主要发生在  $\delta$  相内和  $\Gamma$  -  $\alpha$ Fe 界面. 这主要是因为在压缩过程中  $\Gamma$  相中的裂纹较小,在压缩应变较小时,裂纹并没有扩展,而在变形前在  $\delta$  相内存在的裂纹较大,在随后的变形过程中裂纹随机扩展、延伸,导致在  $\delta$  相内发生了粉化和剥离现象,见图 4b. 而当应变量很大时,由于  $\Gamma$  相是脆性相,在  $\Gamma$  相内产生新的裂纹,裂纹从  $\Gamma$  相内扩展和延伸,最后到达镀层表面,而且裂纹的延伸和扩展是随机性的,当两个裂纹相遇后镀层发生脱落,见图 4c.
